红塔区文物保护单位
上牟溪冲文明寺大殿修缮工程

- 1、勘察报告
- 2、现状照片
- 3、实测图
- 4、方案设计
- 5、方案图
- 6、工程概算

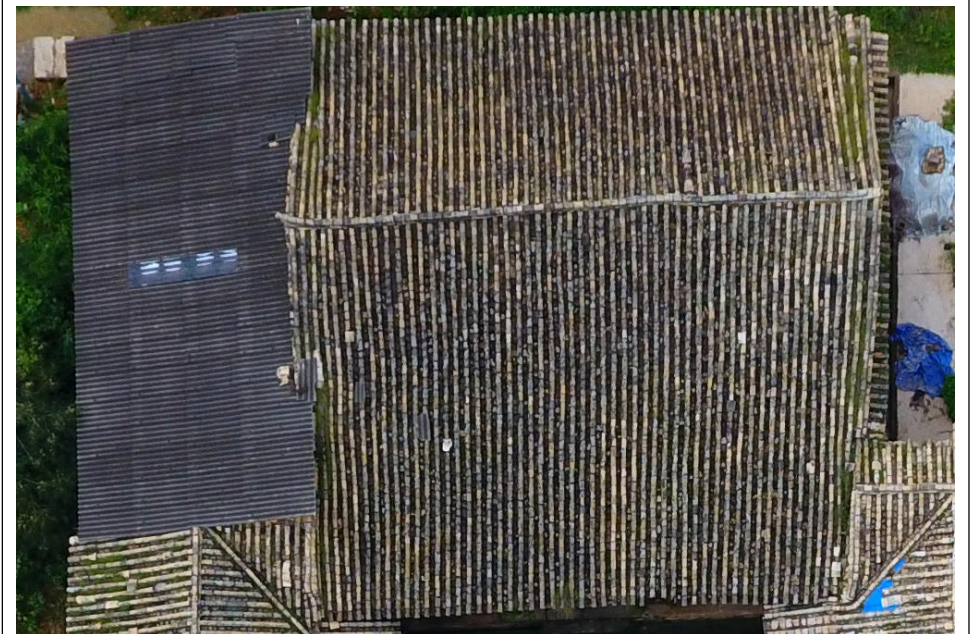
编号	06	正脊不顺直，窑制青灰瓦屋面酥碱、漏雨严重
拍摄部位	瓦屋面	
拍摄日期	2018. 08. 13

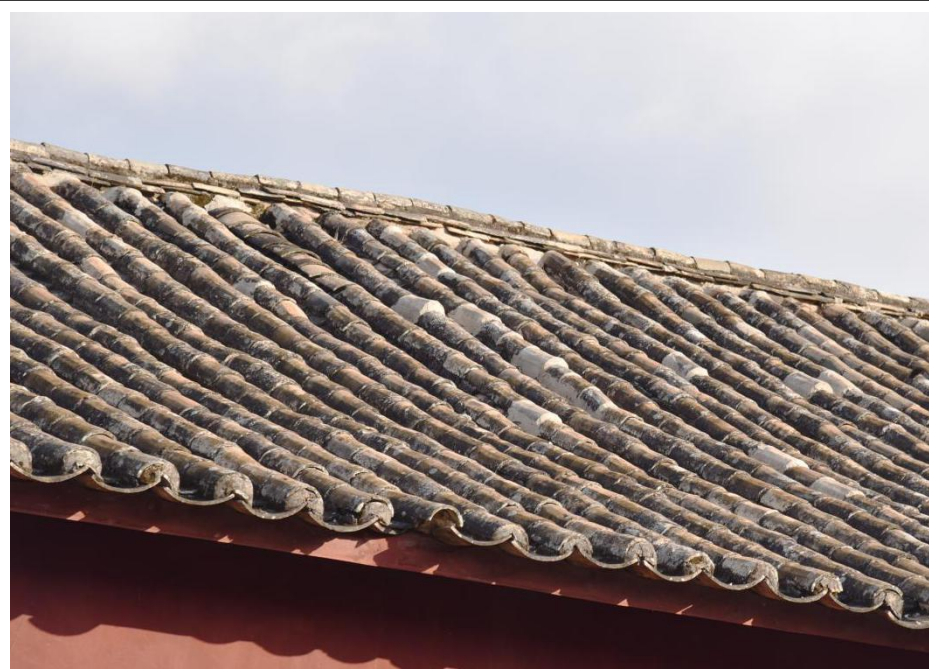
编号	07	檐口附件勾头瓦缺失
拍摄部位	瓦屋面局部	
拍摄日期	2019. 11. 26

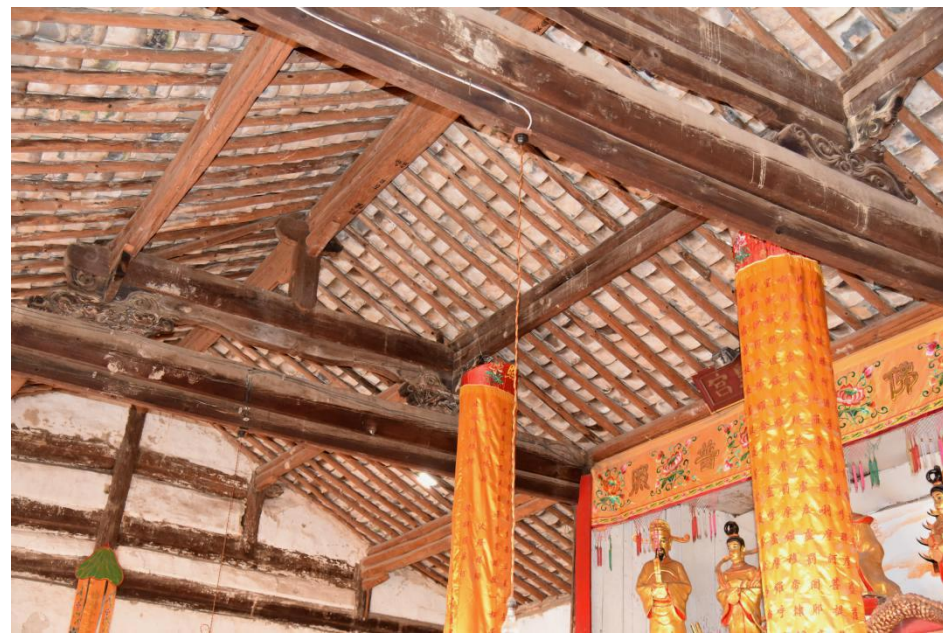
编号	11	木构件被雨水浸湿，表面布有水渍和泥浆，局部出现干缩裂缝
拍摄部位	明间梁架	
拍摄日期	2019. 11. 26

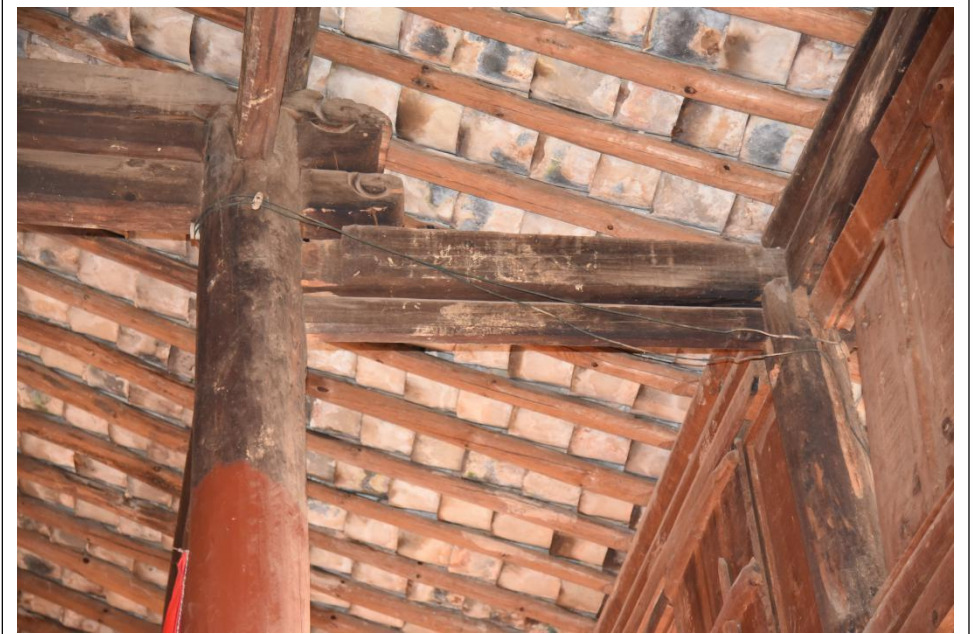
编号	12	梁架局部脱榫
拍摄部位	梁架	
拍摄日期	2019. 11. 26

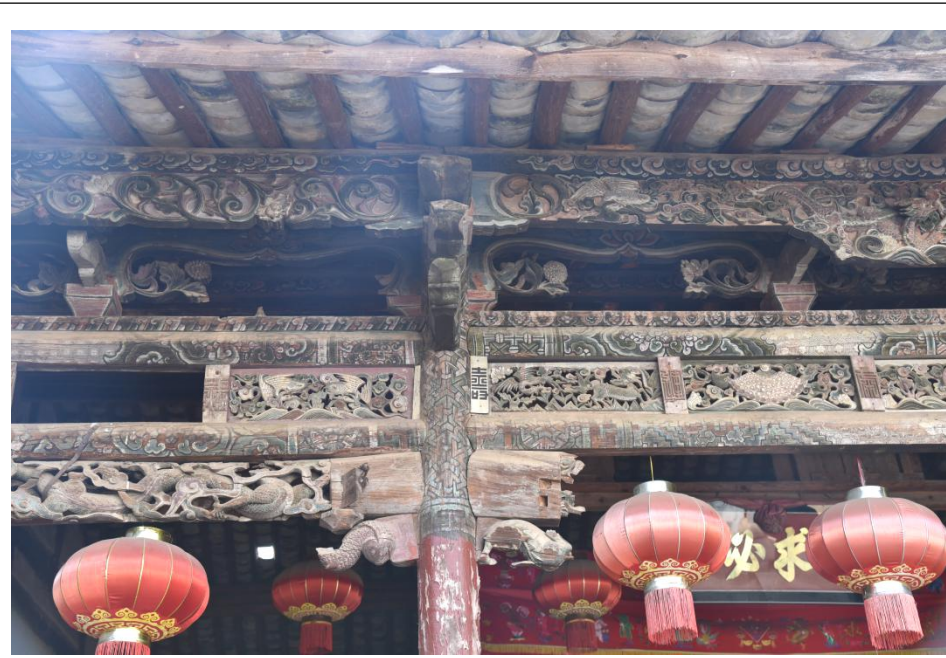
编号	19	明间前檐东侧雀替残损、缺失
拍摄部位	檐口木构件	
拍摄日期	2019. 11. 26

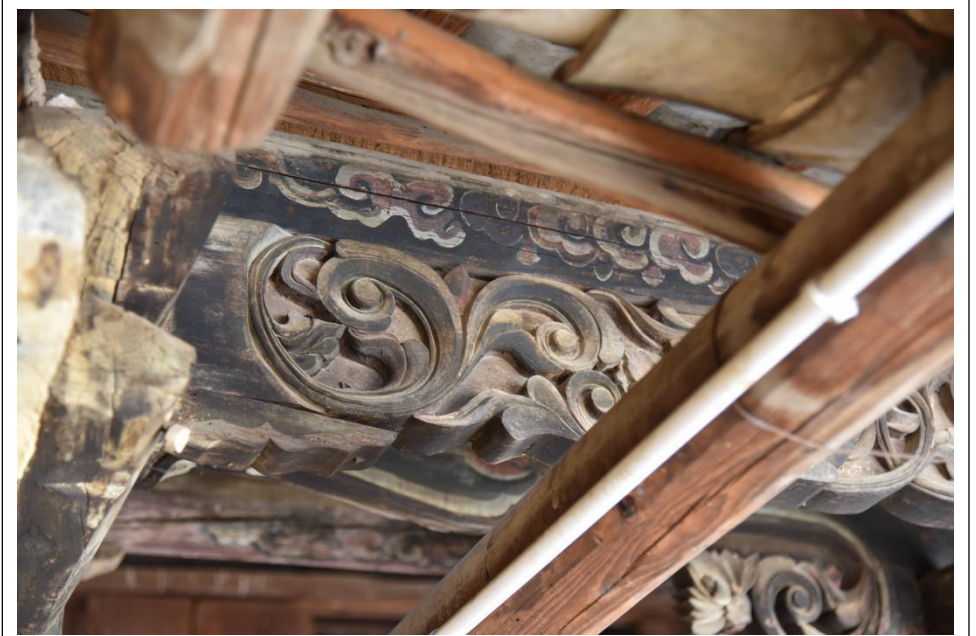
编号	24	彩绘褪色，木构件表面有干缩裂缝
拍摄部位	檐口木构件	
拍摄日期	2019. 11. 26

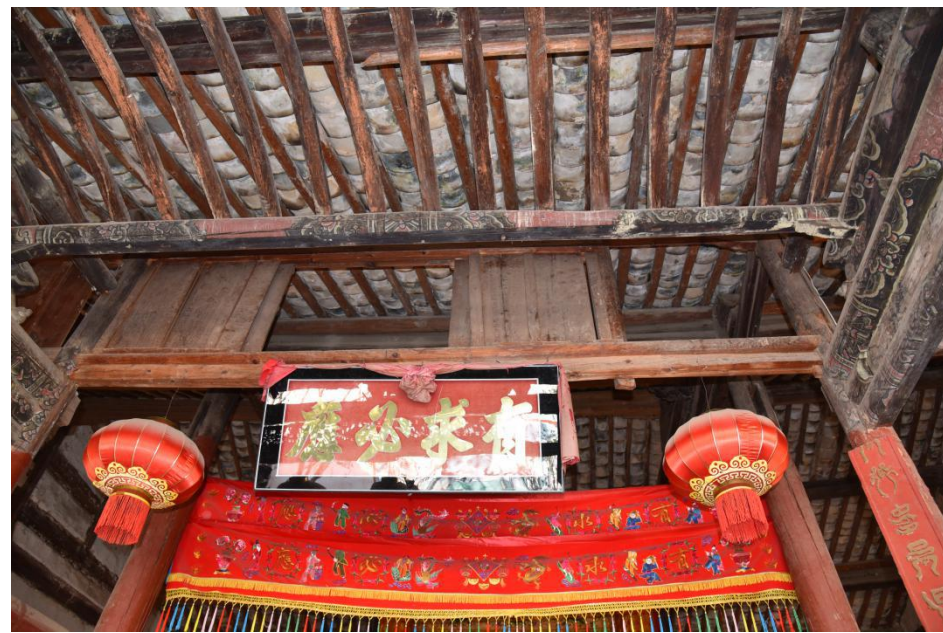
编号	19	木构件被雨水和泥浆污染，门头板缺失
拍摄部位	室内	
拍摄日期	2019. 11. 26

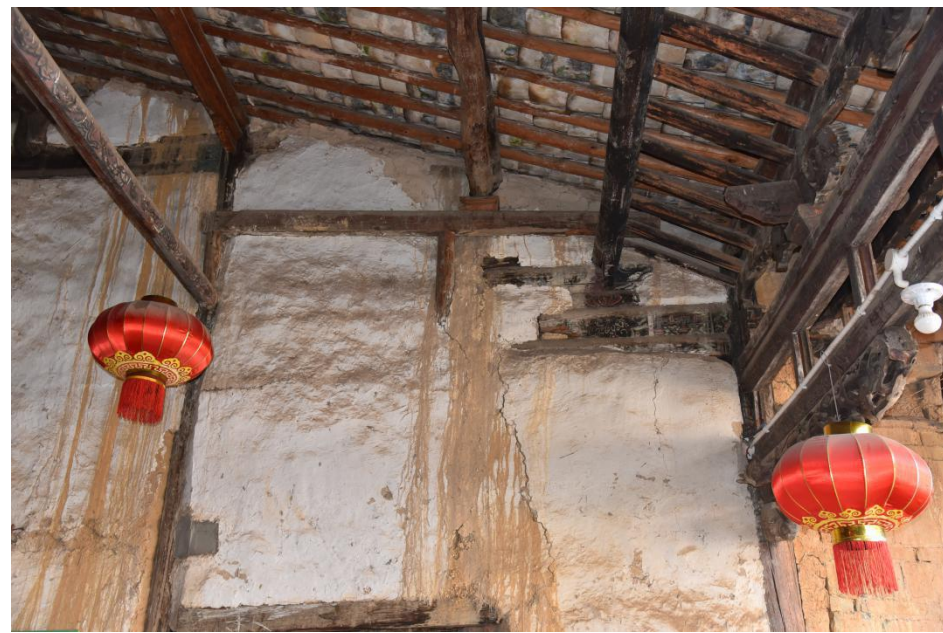
编号	20	墙面抹灰被泥浆污染，轩廊构件断裂
拍摄部位	东山墙前檐	
拍摄日期	2019. 11. 26

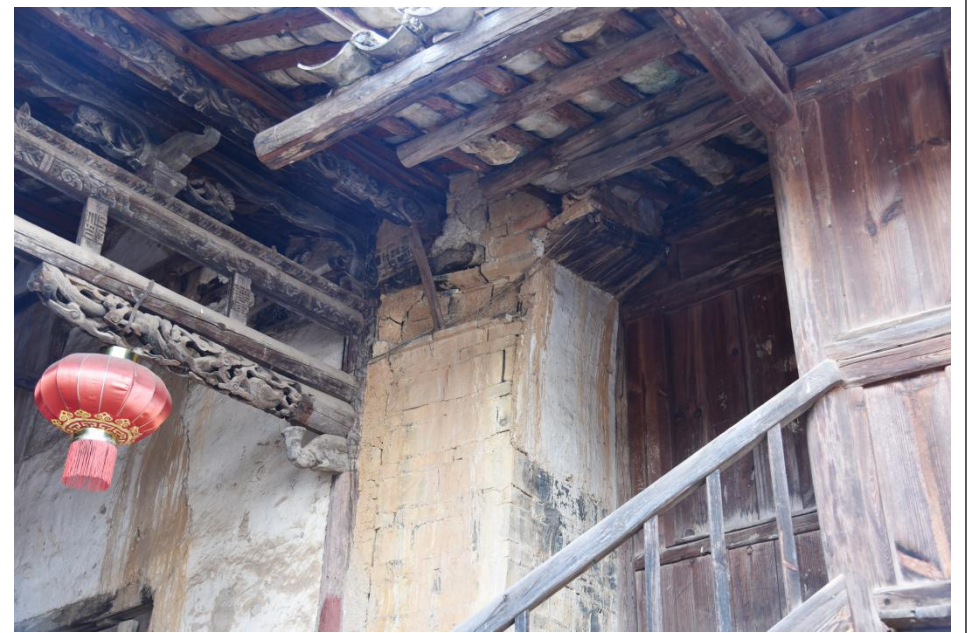
编号	21	墀头上部与厢房连接，青砖灰缝风化、脱落，表面被泥浆污染严重
拍摄部位	墀头	
拍摄日期	2019. 11. 26

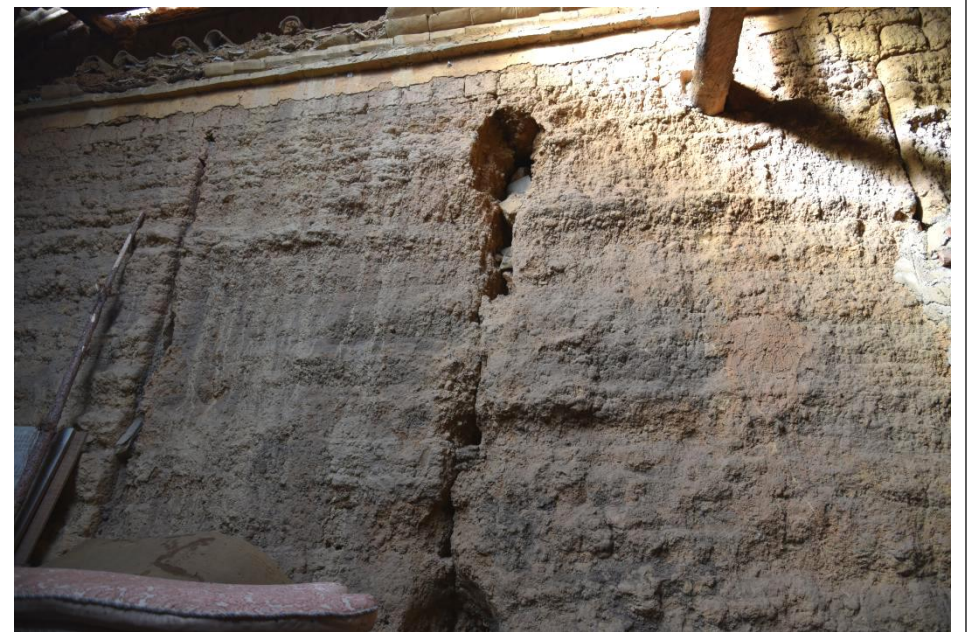
编号	24	夯筑土墙硝化严重 2.6 平方米，深 0.48m 一块
拍摄部位	西山墙外部	
拍摄日期	2019. 11. 26
